UCZELNIA
BADAWCZA
INICJATYWA DOSKONAŁOŚCI

PILOTAŻ ŚRODOWISKOWYCH USŁUG DRONOWYCH

Centrum Kształcenia Kadr Lotnictwa Cywilnego Europy Środkowo-Wschodniej
Katedra Transportu Lotniczego Politechniki Śląskiej

Rezultaty

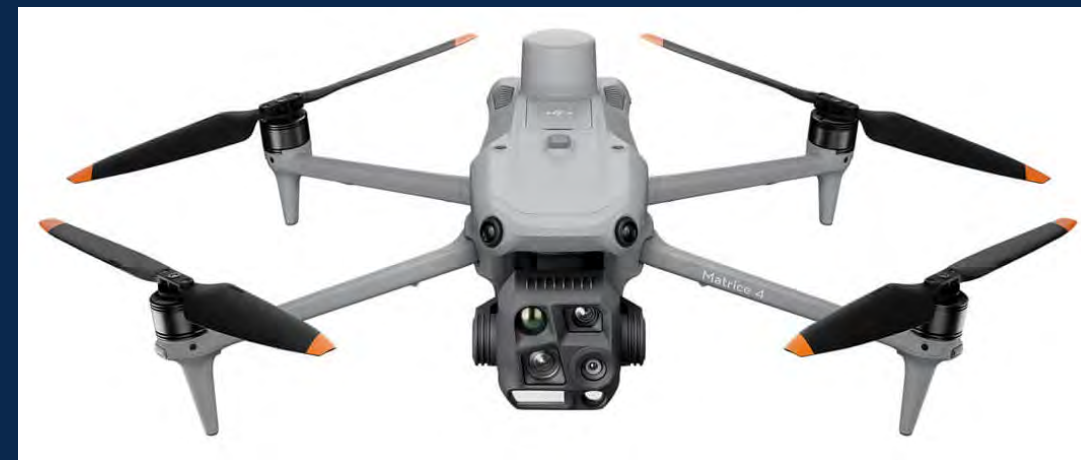
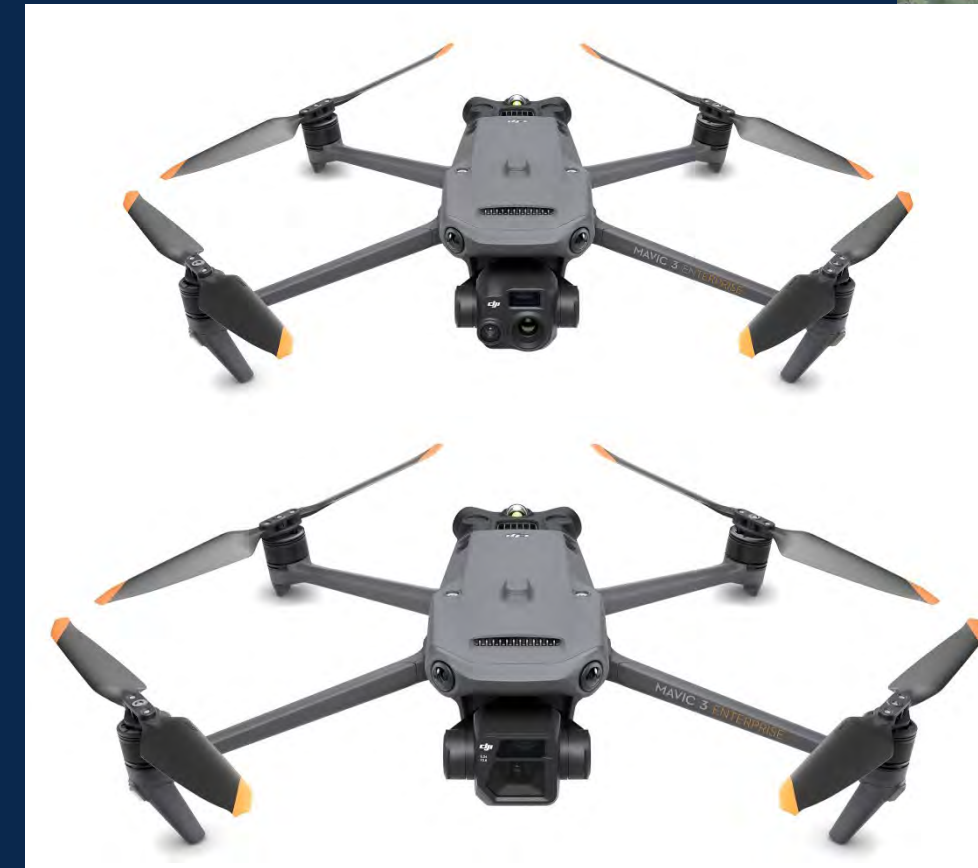
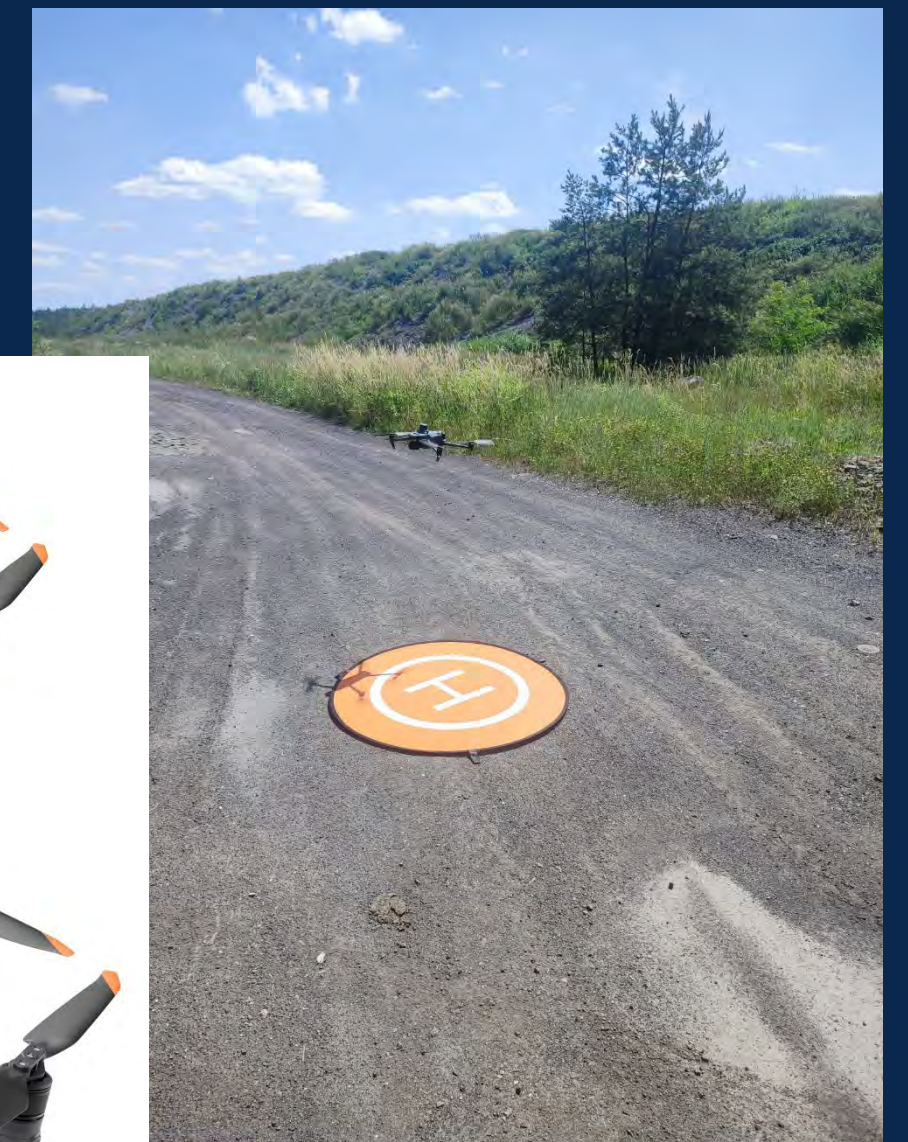
1. BSP

- DJI Matrice 4 Thermal
- DJI Mavic 3 Thermal
- DJI Mavic 3 Enterprise

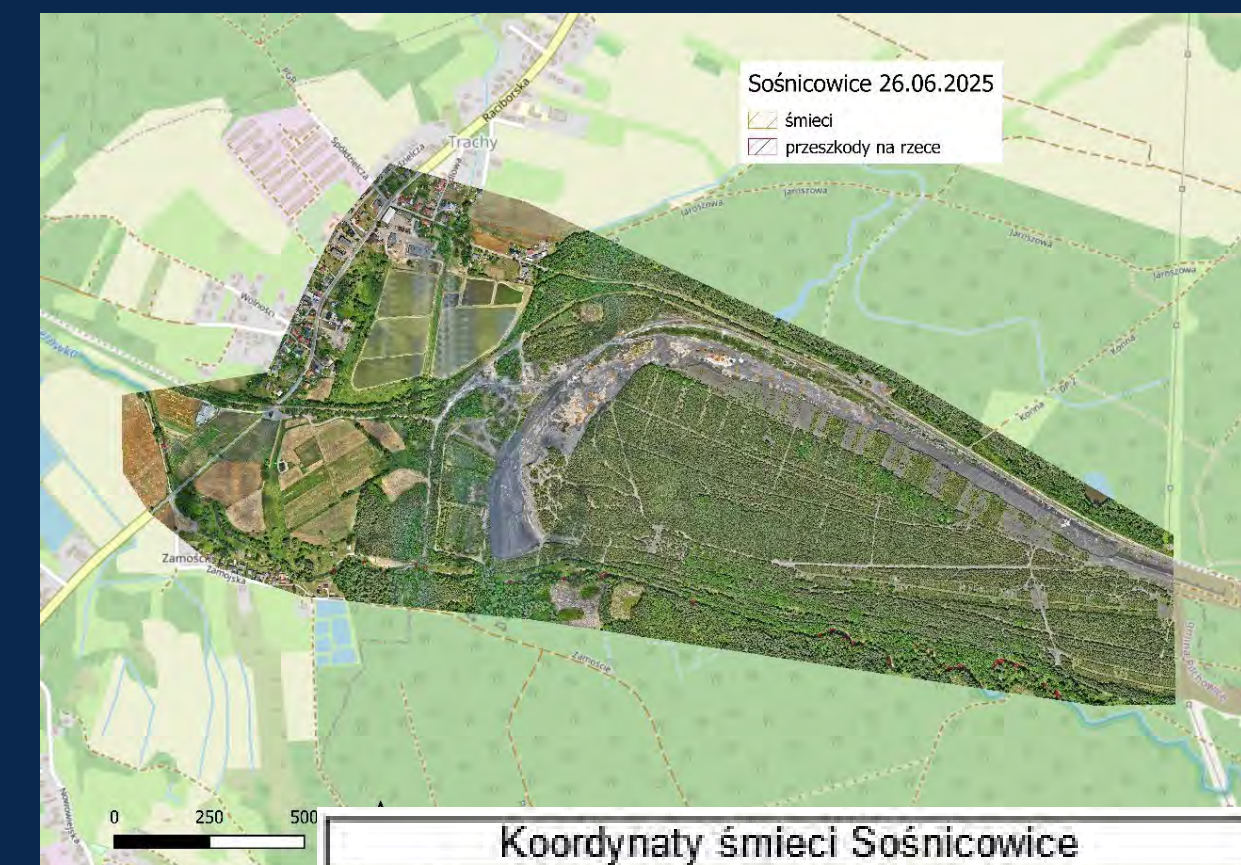
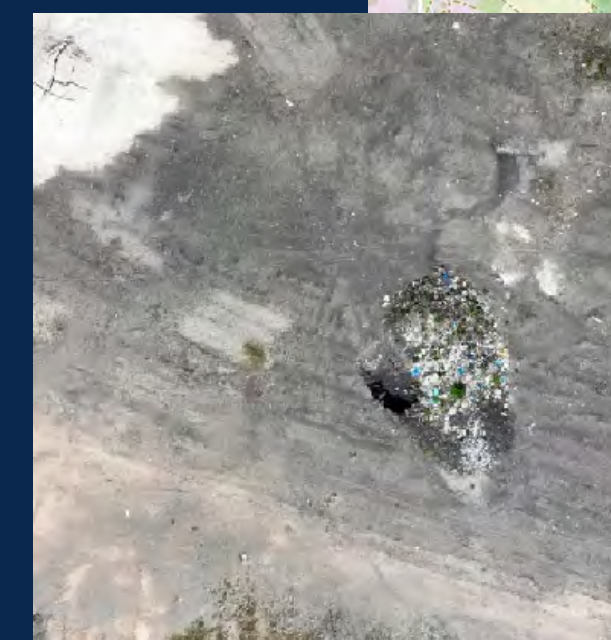
Monitoring i identyfikacja nielegalnych składowisk odpadów

- Na podstawie materiału pozyskanego podczas pierwszego nalotu, w czerwcu 2025 r., opracowano **ortofotomapę** stanu faktycznego, która pozwoliła zlokalizować występowanie licznych miejsc deponowania śmieci oraz określić ich współrzędne;
- Na podstawie materiału pozyskanego podczas drugiego nalotu, w marcu 2026 r. (weryfikującego ortofotomapę), opracowano **model 3D** - stwierdzono występowanie nowych miejsc deponowania śmieci, dokonano obliczeń powierzchni i kubatury przykładowych wysypisk, określono również rodzaj deponowanego materiału.

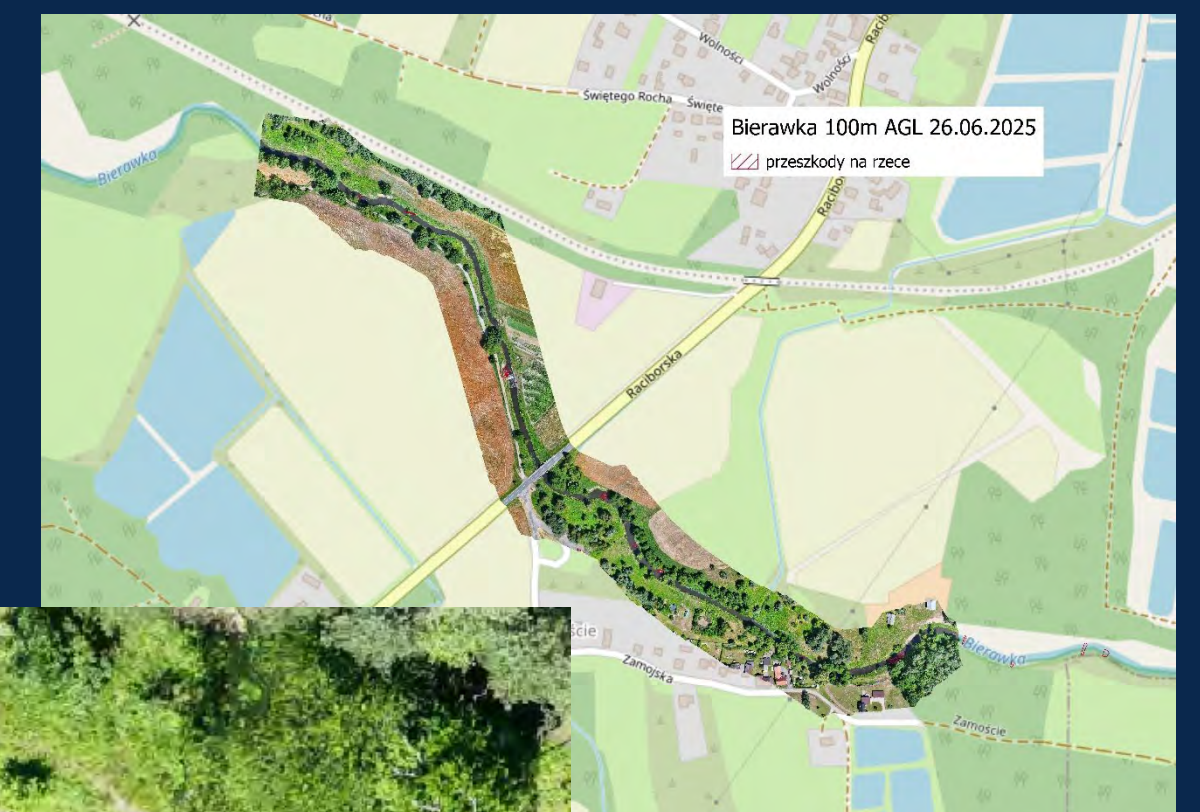
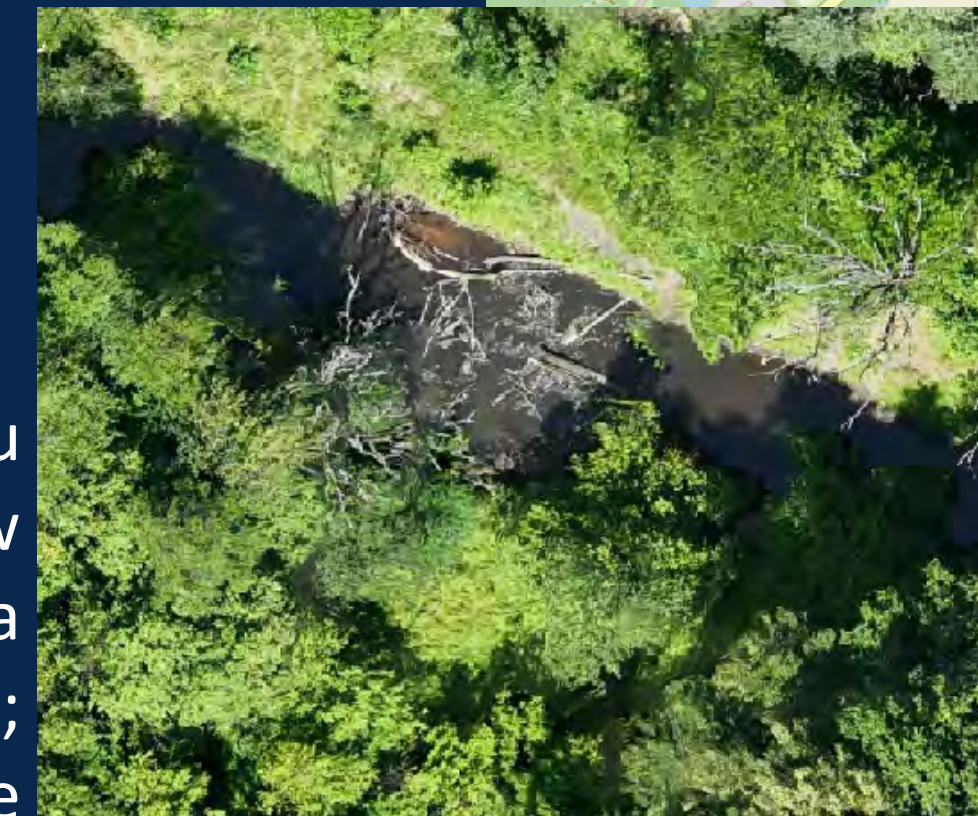
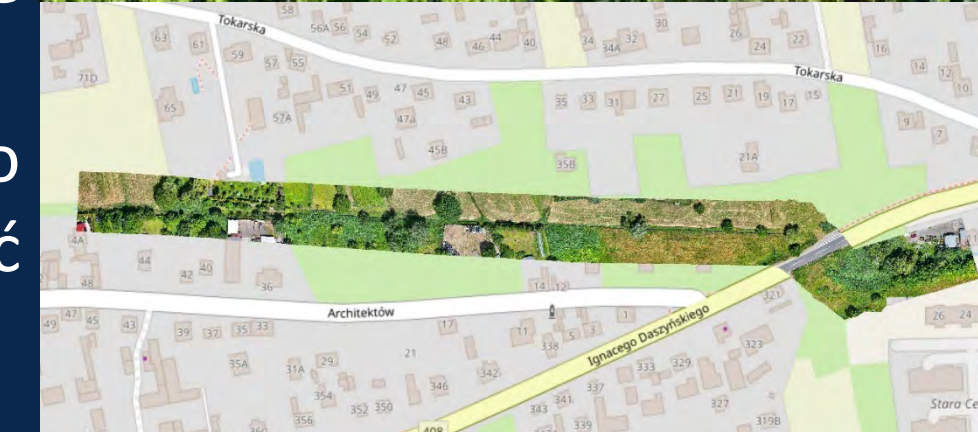
Zanieczyszczenie wód powierzchniowych

- Na podstawie materiału pozyskanego podczas pierwszego nalotu, w czerwcu 2025 r., opracowano ortofotomozaiki stanu faktycznego badanych cieków powierzchniowych. W przypadku rzeki Bierawki stwierdzono liczne miejsca występowania przeszkód w jej korycie oraz określono ich współrzędne; w przypadku rowów melioracyjnych RM i RM3 oraz potoku Ostropka nie zaobserwowano takich utrudnień;
- Z uwagi na występowanie terenów zalesionych przebieg rowów był trudny do jednoznacznego zlokalizowania; w tym przypadku zdecydowanie należy użyć w kolejnych nalotach systemu aktywnego (a nie pasywnego) LiDAR;
